電気技術者

《連載》 交流・直流相互変換と直流利用技術の進歩 (5)

太陽光発電設備の安全の実態と課題

国立研究開発法人産業技術総合研究所 太陽光発電研究センター かとう かずひこ
加藤 和彦

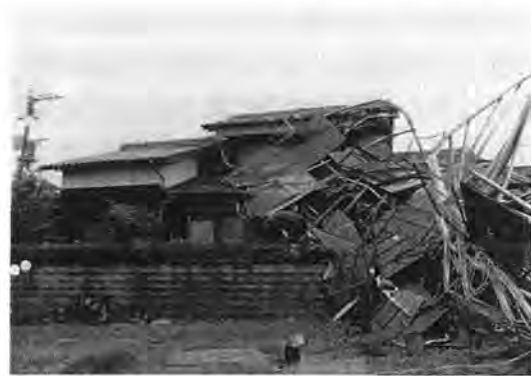
風によるPVSの構造事故は数年前から発生している。構造事故はモジュールやアレイ支持物のような重量部材の倒壊・飛散をとともうため、他者加害リスクがもっとも高い。第1図は、2015年8月に九州に上陸し九州各地にさまざまな被害をもたらした15号台風による福岡県でのPVSの飛散事故の様子である。工場屋根に設置されていた一般用電気工作物に分類される小規模PVSが、朝6時半頃に支持物ごと飛散し民家を直撃した。一部は住宅内にも飛

第1図 台風によるPVSの飛散事故例(2015年8月、福岡県)(写真提供:被害者)

び込んだが幸いにも家人は無事であった。この家人は報道の取材に対し「一部のパネルならまだしも、鉄骨ごと飛んできた。人災ではないか」とコメントしている。

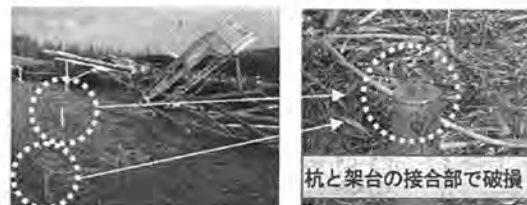
杭と架台の接合部で破損

第3図 杭基礎の被害(2017年、岡山県)

地上設置型 PVS の架台（アルミ合金製）の被害（左：押出成形された梁材の中央部での折損、右：アルミ合金部材の接合部に用いられるスロット部分での損傷）である。高森氏は「アルミ合金材は熱処理（焼入れと冷却）によって材料強度を向上させることができるため部材の肉厚を減らすことができるが、その反面、材料の靱性が低下することもある」と脆性的な破壊に注意喚起をしている。また、第3図は2017年に岡山県で発生した21号台風の強風による地上設置型 PVS の被害である。被害の主要因は杭と架台の接合部での破損であり、高森氏は「杭頭と架台を1本のボルトで接合する場合、架台が斜め方向に引き上げられると、杭外周部を支点とするテコの原理によってボルトの引張り力が増大するが、（このことが）設計上配慮されていないことが多い」ことを指摘している。

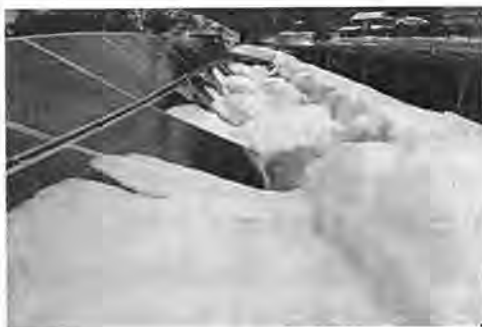
第4図は、2017年2月に鳥取県で発生した豪雪で圧壊した約200kWのPVSの被害の様子である。電技省令はこの地域におけるアレイ

第4図 積雪によるPVSの圧壊事故例（2017年2月、鳥取県）

支持物の積雪荷重計算に100cmの最大積雪深を用いることを求めていたが、このPVSはそれを55cmとして設計していた。なお、この地域の当時の積雪は約90cmであった。

なお、FIT法施行前に電技解釈第46条第2項が引用していたJIS C 8955（2004）「アレイ支持物設計標準」では、太陽電池アレイの勾配に応じて積雪荷重を割り引く勾配係数が設定されていたが、このJISは2017年に大幅に改訂され、積雪荷重の計算は原則としてアレイ勾配による積雪荷重の割り引きはしないこととなった。そして、2018年10月の電技解釈改正によりJIS C 8955も2017年版が引用された。また、北海道科学大学の千葉隆弘氏は太陽電池アレイ下端部の沈降荷重や積雪の降雨後重量を考慮した新しい積雪荷重算定方法を提案している³⁾。

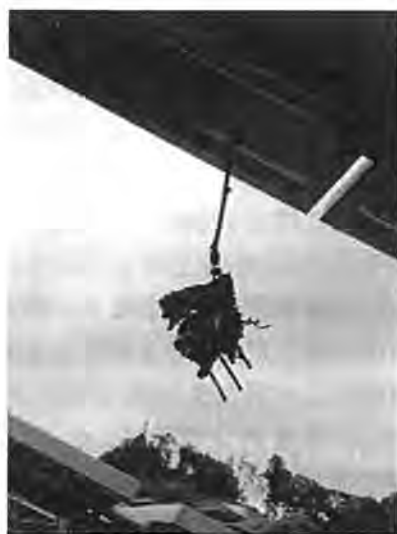
茨城県にある大規模 PVS は、2016 年 7 月と 2017 年 6 月の二度にわたって落雷の被害に遭遇している。前者では 27 枚のモジュールでバイパス回路の短絡故障が発生し、うち 14 枚が焼損した（第 5 図は焼損したモジュールから脱落した端子箱の様子）。さらに 6 個のブロッキング・ダイオードも短絡故障を起こした。また後者では 32 枚のモジュールでバイパス回路の短絡故障が生じ、6 個のヒューズが溶断した。

第 5 図 雷害で焼損・脱落した端子箱（2016 年 7 月、茨城県）（写真提供：被害者）

私の知る限りでは、雷害被害を受けた PVS では比較的迅速に被害が調査され、必要な改修が進められている。ただし、その多くは外観でわかる被害を受けたもののみが交換・改修対象となっている。そのため外観上の変化を覚知できない「裏面端子箱内のバイパス回路のみが短絡故障しているモジュール」や「接続箱内のブロッキング・ダイオード」が、交換対象とならずにそのまま使用される。その結果、改修後も逆電流などの発生により被害が収束せず「原因不明の不具合」に悩まされる状況になっている。

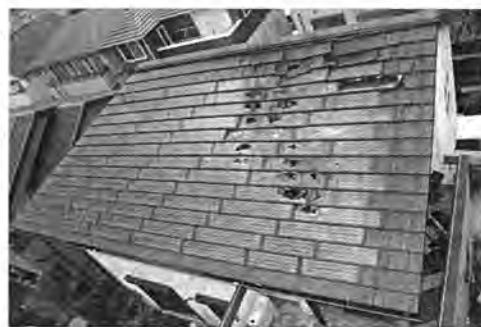
第 6 図は 2011 年 9 月に関東某所で発生した日中の住宅火災である。事故情報データベースの記録によれば、屋根建材型モジュールからの出火と推定されている。また、この火災事故では、消火作業中ならびに残火確認中の消防隊員各 1 名が感電したことが明らかになっている。昨今、ZEH（Zero Energy House）の普及が推進される中で、一般住宅への PVS の搭載率が高まっていくであろうが、このことは、住宅火災時における消防隊員の感電リスクを高めることにもなる。米国や独などが早くから PVS による消防隊員の感電リスク対策を進

第 6 図 モジュールが出火原因とされている住宅火災事故（写真提供：被害者）

筆者がこの調査報告書の事故事例の中で特に注目しているのが、PCSが地絡検知機能を有しているにも関わらず直流地絡が原因で火災に至った二つの事例である。これらの事故は「小動物の囓害^{こうがい}」「ケーブルの挟み込み」と火災の端緒は異なるものの、事故発生前に絶縁低下や直流地絡検出といった予兆が捉えられていた。それにもかかわらず、どちらも火災発生まで当該不良ストリングの断路という応急措置にとどまっていた。断路器の上流（ストリング）側で地絡回路が形成された場合の「断路」がなんら有効な事故回避策にならないことは全てのPVSに共通する盲点である。調査委員会が提言している「断路器による切り離し操作に加えて地絡が発生したストリングを遮光する等、地絡が発生した際の適切な対処方法を整備し、徹底させること」は自家用PVSにも必要なリスク対策である。

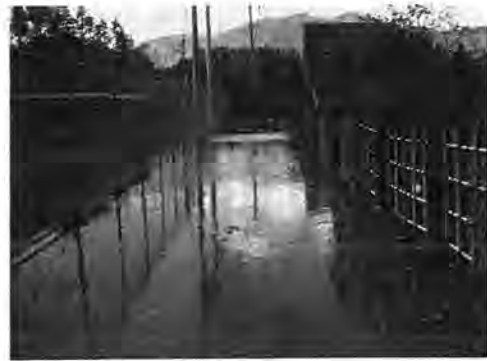
第7図 大雨の度に浸水する住宅

たとえば、「山岳景観日本一」を謳って観光行政に力をいれるとともに、豊かな自然を求める人々のための移住を積極的に進めている山梨県北杜市は、日照時間の長さが日本屈指でもあることから、FIT法施行とともに県外さらには海外からも開発事業者がなだれ込こんだ。彼らは森林を伐採して50kW未満のPVSを大量に建設した。周辺住民は環境や景観の悪化を嘆き、さらには土壌の保水力の低下による土砂災害リスクの不安に襲われた（たとえば第7図）。北杜市太陽光発電を考える市民ネットワークの弘田由美子氏によれば「資源エネルギー庁の認定の基準とされている事業計画認定ガイドラインには、計画の初期段階から地域の理解を得るよう努めること、地域住民に十分配慮して事業を実施することが明記された。しかし、遵守事項ではなく推奨事項は、ほとんど守られていないという厳しい現実」があり、また「『合法』を盾に住宅に迫る設置を強行し、PVSを傷つけた場合には損害賠償請求すると迫り、既存住宅の敷地内の樹木を伐採させる」事業者もいるという⁹⁾。

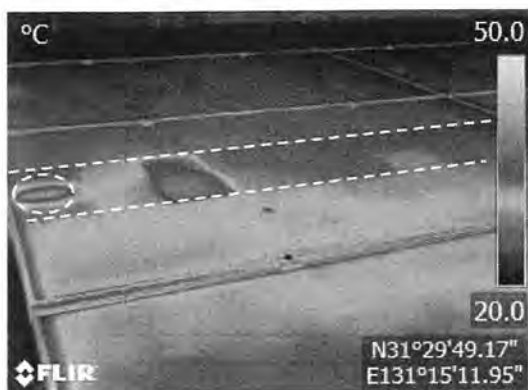
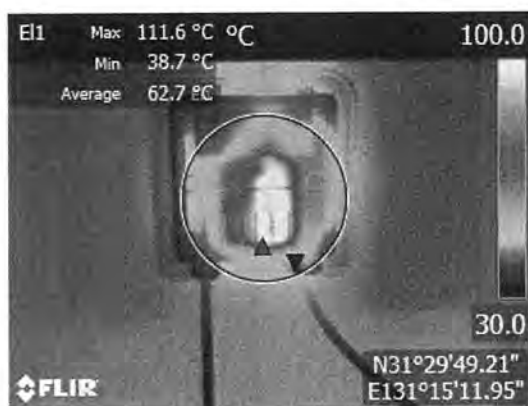
(a) モジュールの表面温度分布

(b) 端子箱の表面温度分布

第10図 中央クラスタのBPCが短絡故障状態のモジュールのIRカメラ観察例(解列時)

とはいえ、太陽電池モジュール1枚ごとにこれを行うことは能率的ではない。一方、短絡故障の有無の確認はストリング単位の開放電圧測定によってもその存在可能性を推定ことができ、原因モジュールの特定には赤外線カメラを用いる方法（第10図）や配線路探索器を使う方法がある。後者についてはアイテス(株)の池田輝雄氏の詳しい解説¹³⁾がある。
